## ベトナムの歴史地区古都ホイアンの保存に関する研究：文化遺産保存を目的とした日本の国際協力事例を通して

博士論文

ベトナムの歴史地区古都ホイアンの保存に関する研究

Conservation study on “Hoi An Ancient Town ” historic area in  
Vietnam

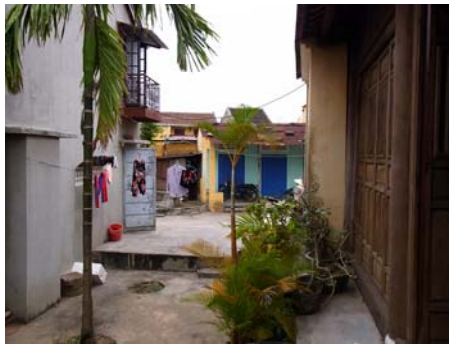
**A. a)外観**

右手が正面となる。周囲は等級4の建造物が並ぶ。(H23. 2. 19 撮影)

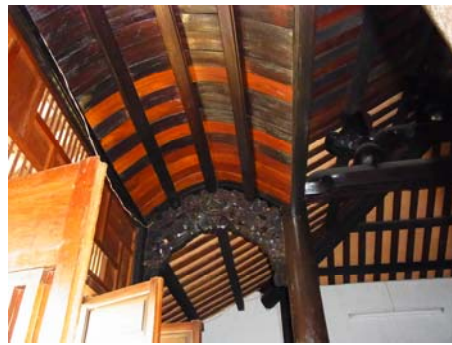
**B. b)虹梁のある天井**

部分の天井が一部取替えられている。防蟻対策として無色透明の化学塗料を塗った材料は異なる色である。(H23. 2. 19 撮影)

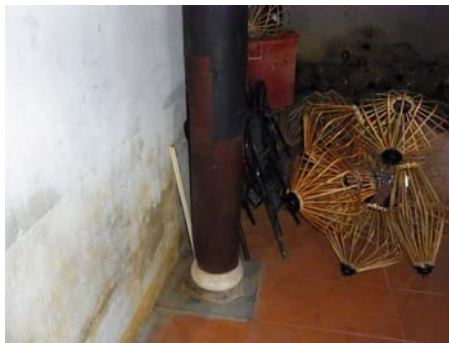
**C. c)柱下部の継ぎ**

下部が新材で上部が旧材。裏側は平らなため、日本型だとわかる。また、下部の表面塗装の色は他の修理された木部と同様の色が施されているため、修理時期が同じだとわかる。(H23. 2. 19 撮影)

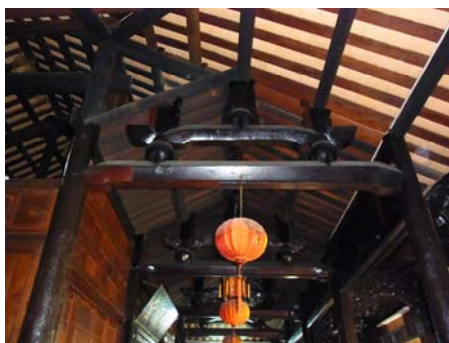
**E. e)下屋の小屋組**

下屋の小屋組みの一部は新しい材料で継がれ、形状は旧材に合わせていることがわかる。陰陽瓦は、葺きかえられている。旧材は黒く艶のある化学的な塗料が用いられている。(H23. 2. 19 撮影)

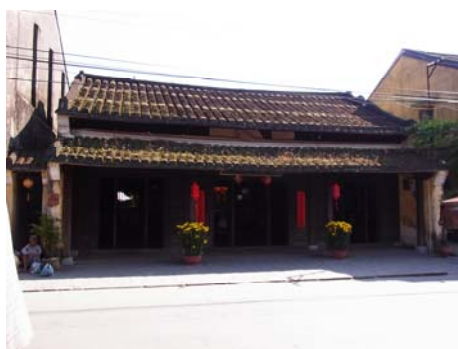
#### A. 外観

保存地区 I の中央南側に位置する博物館として使われている等級 3 の町家で、1999 年に整備工事が行われた。図 4-26 の通り、外観は側壁がモルタル仕上げで、前面が木製の壁、陰陽瓦で葺かれるという伝統的な様式が用いられている。内部も前家、橋家、後家で構成され、中庭を有する伝統的な様式で整備されている。

ファサードには側壁がモルタル仕上げで、前面が木製の壁、陰陽瓦で葺かれるという伝統的な意匠が用いられている。(撮影 H23.4.1)

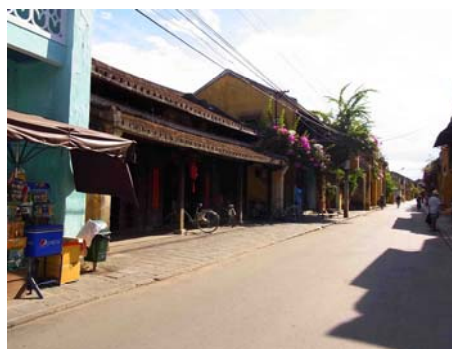
#### B. 両隣の家屋

手前は等級 2、奥は等級 4 の家屋(e に該当)。等級 2 の家屋は前家の外側の塗装は薄い黄色、内部は青く維持管理に課題がある (撮影 H23.8.8)。

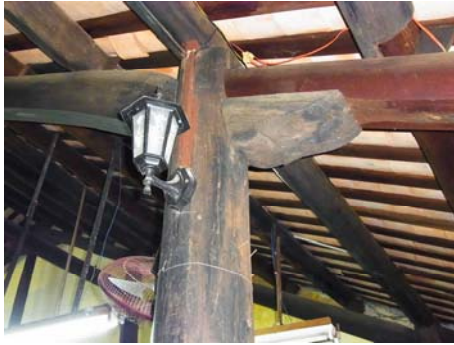
#### A. 後家の小屋組

合掌造りである。また、部材の色から工により部材ごと取り替えられていることが分かる。(撮影 H23.4.1)

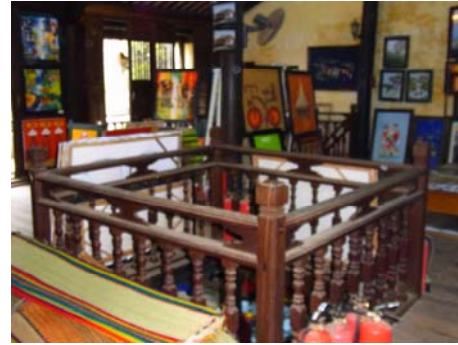
#### B. 前家荷揚げ用の枠

伝統的な要素の一つである荷揚げ用の枠に囲いを付けている。格子状の蓋を被せていることもあるが、常時開けている場合もある。(撮影 H23.4.1)

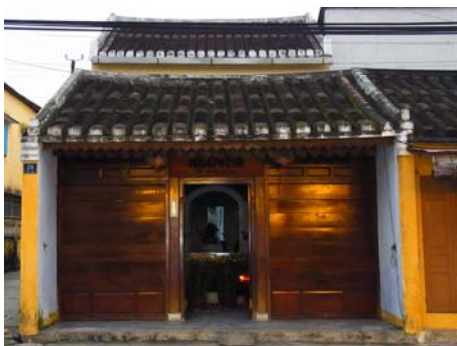
#### A. 外観

側壁はモルタル仕上げ、前面は板を使用した蔀戸で、両側に敷居を設けず全て解放するという、伝統的な要素を保ちながらも利便性を考慮した形である。(撮影 H23.4.7)

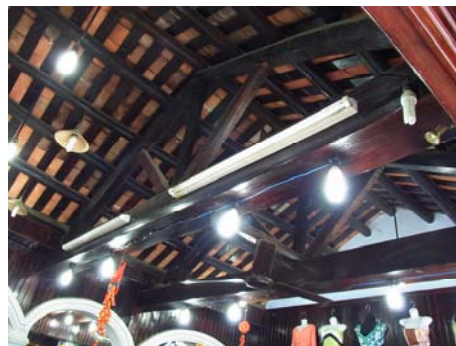
#### B. 前家の小屋組

前家の小屋組みは天井を張らずに見せているが、トラスになっており、伝統的なものとは異なる。(撮影 H23.4.7)

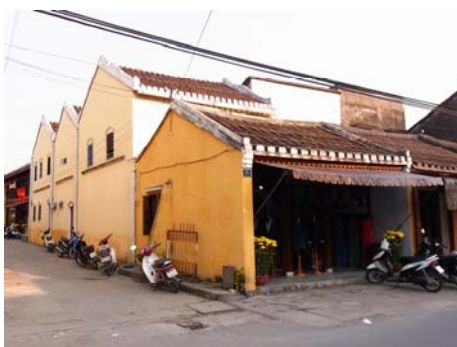
#### C. 外観北面

前家に付属屋があり、付属屋は2階建てになっており、整備基準を維持しながら、居住者の利便性を高めている。(撮影 H23.4.7)

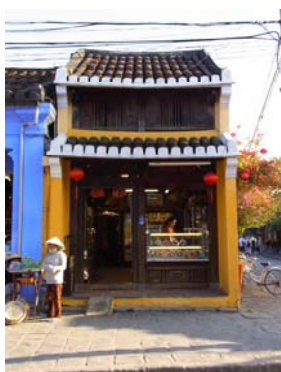
##### A. 外観

側壁はモルタル、前壁は木材を使用し、陰陽瓦を葺いた。周囲に調和させたファサード。(撮影 H23.2.20)

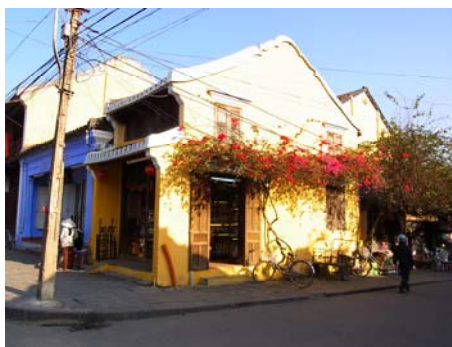
##### B. 西側からの外観

西側からの外観。切妻屋根に陰陽瓦が葺かれている。敷地の大きさ制約上、前家と付属屋のみである。(撮影 H23.2.20)

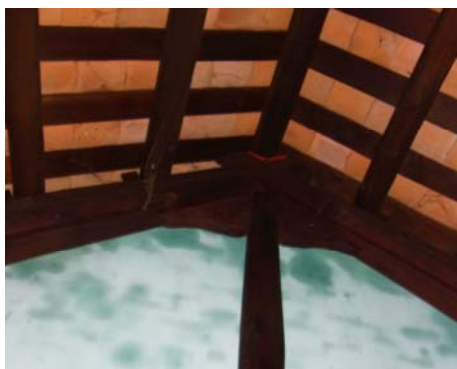
##### C. 小屋組み

内部も小屋組みが復元されているが内装や棟の構成の点から、内部と外観の両方を伝統的な様式に整備したものではないとした(撮影 23.2.20)。

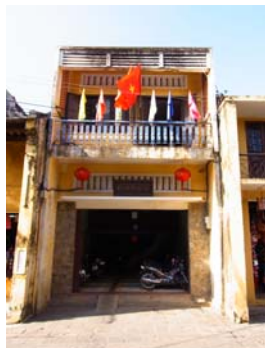
### A 外観

側壁、前壁共にモルタル仕上げ。ファサードは古都ホイアンのフレンチコロニアル様式。開口部等は伝統的な様式とは異なる（平成 23 年 2 月 23 日撮影）。

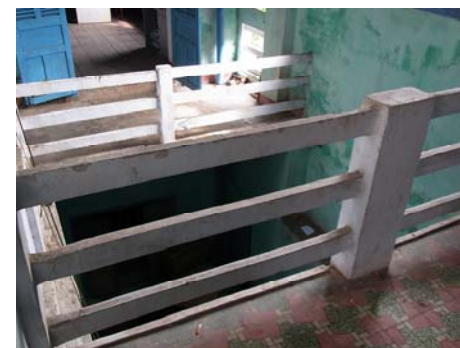
### B 内部

中庭は室内化しているが 1 階から 3 階まで吹き抜けがあり、中庭による換気や採光は維持され、機能は受け継がれている（平成 22 年 11 月 3 日撮影）。

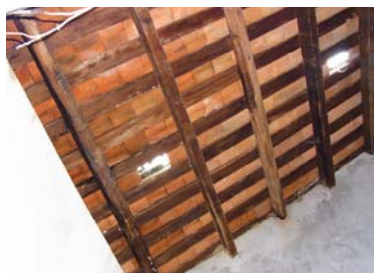
### C 屋根瓦

屋根は陰陽瓦葺で一部ガラスが張られ採光機能を持たせている（平成 22 年 11 月 3 日撮影）。

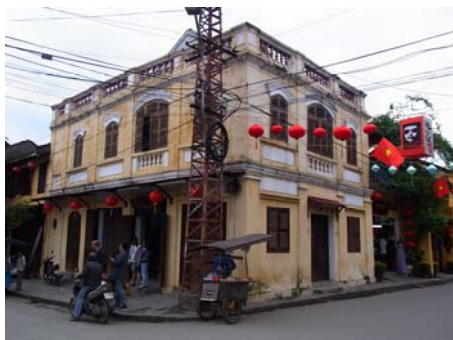
#### A. 外観

敷地の角に位置し、両面がフレンチコロニアル様式である。

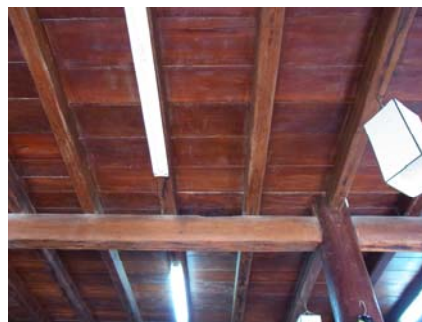
#### B. 1 階天井

根太が張られており伝統的な要素の一つと思われる。

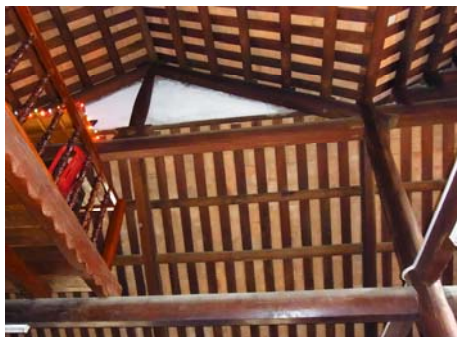
#### C. 小屋組

天井が張られずに小屋組みが見える形式で作られ、伝統的な考え方が用いられている。

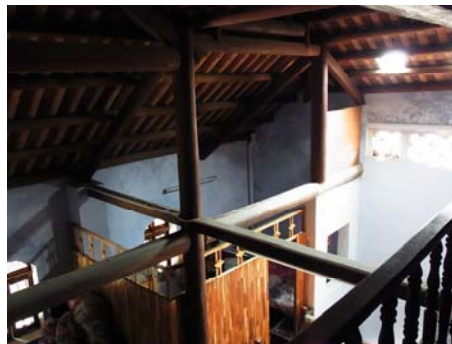
#### D. 2 階上部

壁を作り個室が作られていることがわかる。開放的な室内で個室を持つことが要求されている。

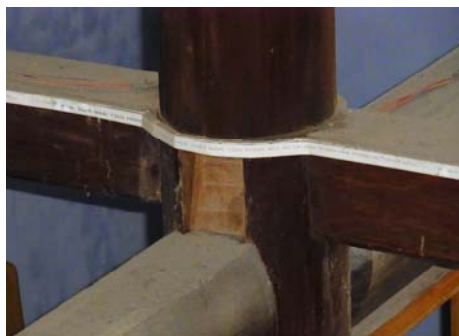
#### E. 柱と梁の処理

伝統的な工法ではない箇所も多い。

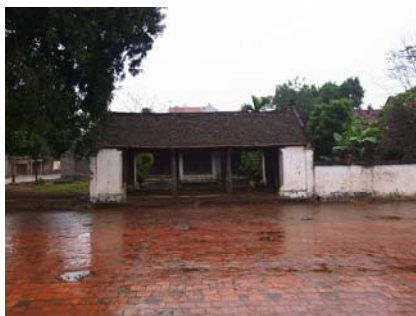
#### A. 正面

他の集会所と同様に広い空間が設けられている。

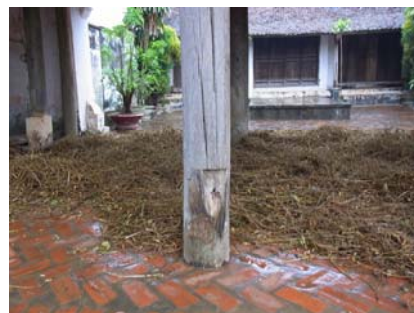
#### B. 継ぎとモルタル

道路の交差する角に位置する集会所である。図 5-14 A で示すように前面に広場があり、  
屋根と柱のみの棟を持ち、奥には主屋に相当する棟が位置している。壁面は煉瓦造でモル  
タル仕上げ、柱は木製である。図 5-14 B、図 5-14 C で示すように柱の補修はモルタルで埋  
めたり、下部を切り取り四角く模ったモルタルを入れたりという方法が取られ、旧材を可  
能な限り残すという考え方は見られない。

中央の柱下部に継ぎがある。左奥の柱は、モルタルの直方体の上に柱が載っている。中央奥は、モルタルで埋めている。

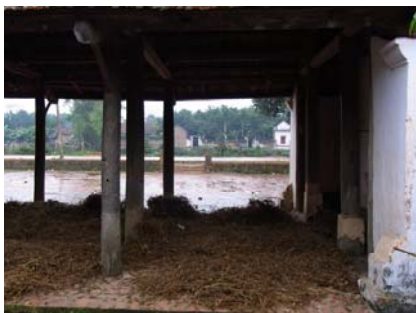
#### C. 主屋から正面広場方向

柱下部がモルタルや木材で補修されている。下部の腐朽のしやすさと、補修方法が場合に応じることがわかる。

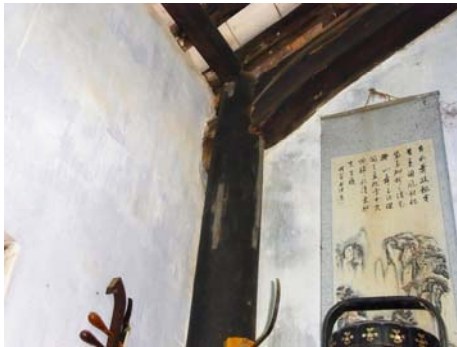
柱の上部にある溝を埋めている。丁寧な仕上げをしている。

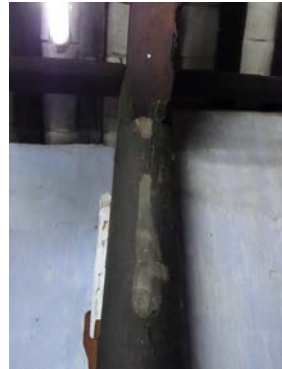
同様に別の柱の溝を埋めている。こうした手法が用いられている柱はあまりなく、日本人専門家の影響が窺える。

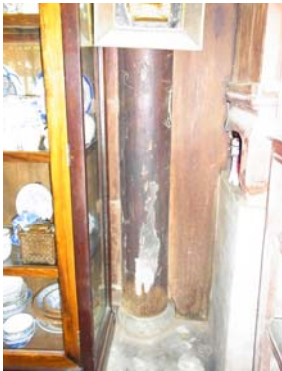
やはり、柱下部の埋めも珍しい。

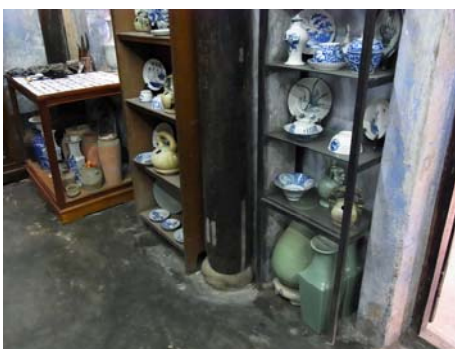
別の柱下部の溝も丁寧に埋めている。全体的に細やかな印象を受ける。

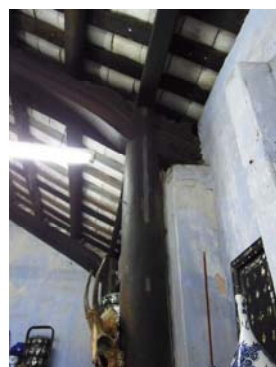
同じ柱の上部を見ると、モルタルが柱の横にあり屋根の荷重を受けて理うことがわかる。

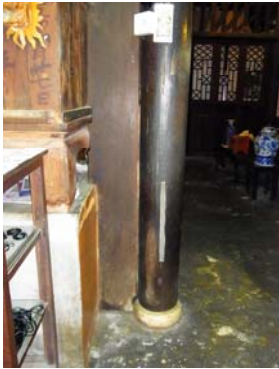
こちらの柱の溝もやはり埋められ散る。

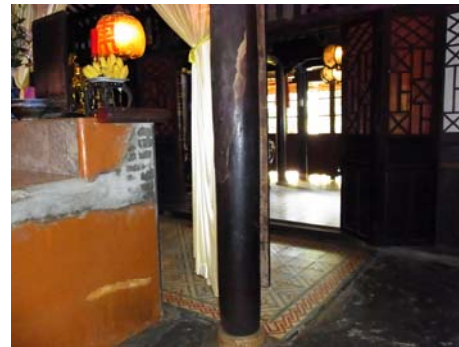
柱の表面に見られる割れは、材料の特性か、内部の虫食いなのだろうか。他の柱には見られない。

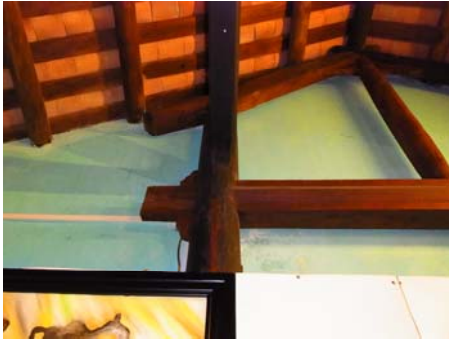
小屋組みの材料が一部新しいものに取り替えられている。また、垂木、母屋共に新しい材料に取替え。

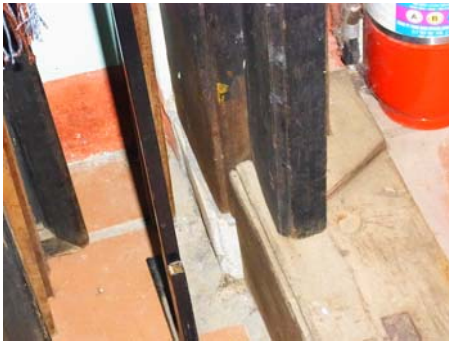
a) 柱下部の継。ベトナムの手法を用いている。国所有でも旧材を多く起こす手法を常に用いるわけではない。

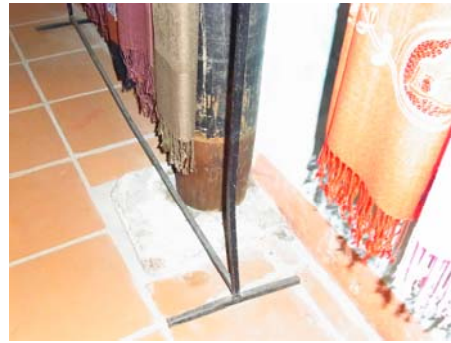
b) 入り口に近い場所の柱下部の継もベトナムの手法を用いている。

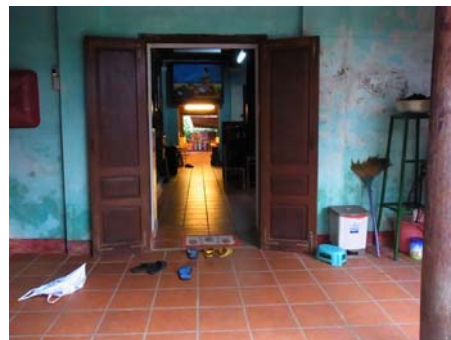
床はタイルが敷かれており、使用者の利便性を優先させたとと言える。壁面の色の選択肢も黄色、青、白と多く、伝統的な様式の中に含まれていないようだ。

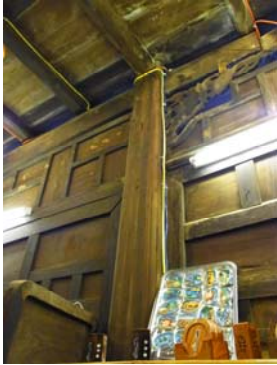
a) 柱中段には鍵型の継が見られ材料を多く遺す手法が採られていることがわかる。

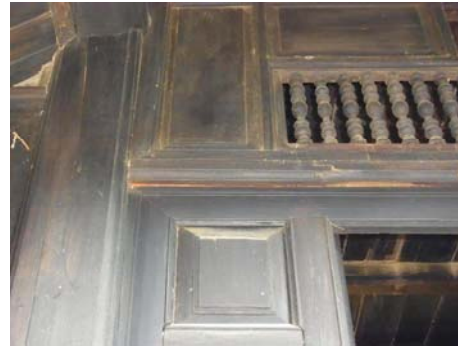
b) 建具の横材にも継が用いられ、旧材を多く遺すとう方針が窺える。

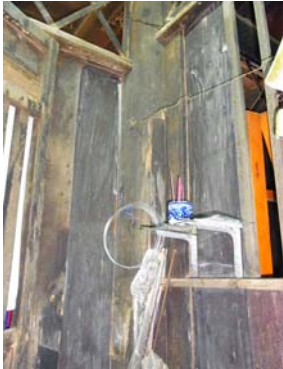
c) 柱上部に継があり、材料を多く遺す方針こちらでも窺える。

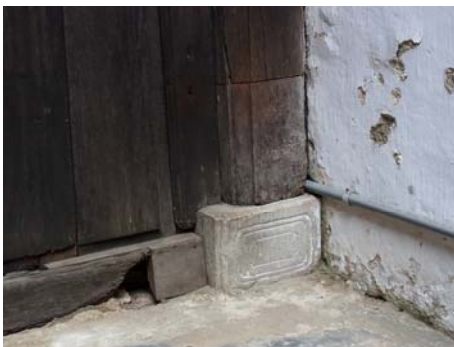
e) 柱下部にある継。この家屋の壁面仕上げの色は白が用いられており、珍しい。

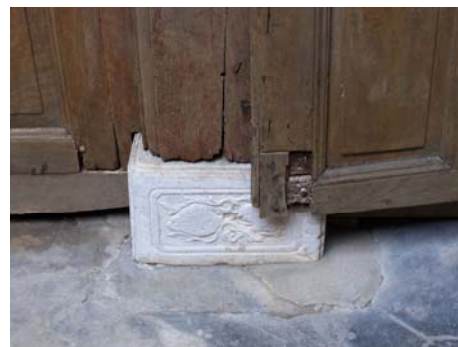
f) 建具下部に見られる継。旧材をできるだけ遺す配慮が分かるが、他の家屋ではここまで細やかに修理を行う事例は見つけられなかった。

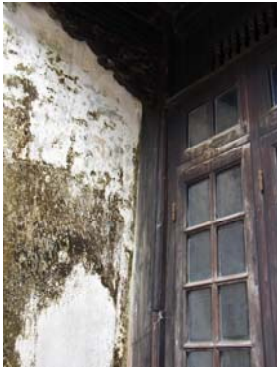
g) 柱中段に継が見られる。壁面は修理時に直しているはずだが、既に剥落が始まっている。

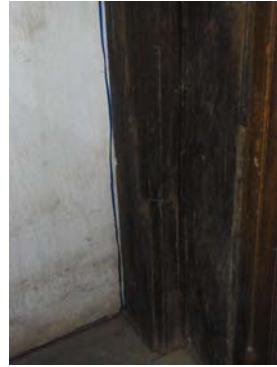
h) 柱下部継

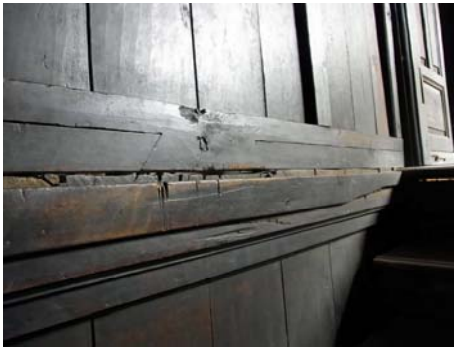
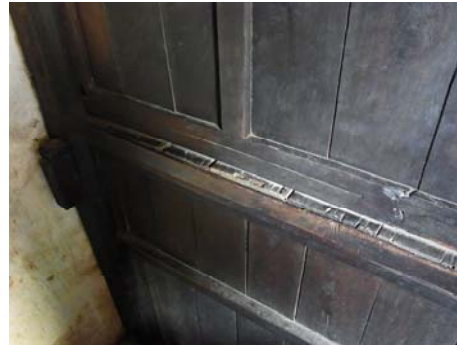
i) 後家と橋家の間の板壁下部の継。ここまで細かく旧材を残している事例は日本人専門家の協力があった家屋の中でのみ見られる。

i) 同じ場所を東側から撮影。細やかな継方をしている。

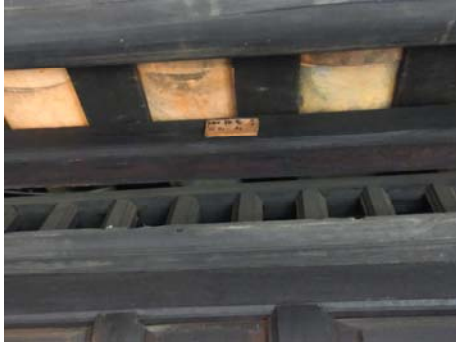
k) 部材に番付が残り解体修理工事が行われたことが分かる。

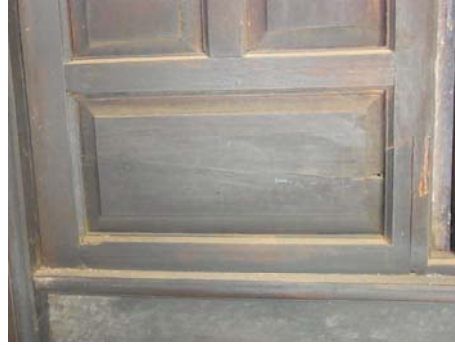
k) 右側、縦の部分が継がれている。旧材を残すことがどういうものかを家屋で説明している事例だといえる。

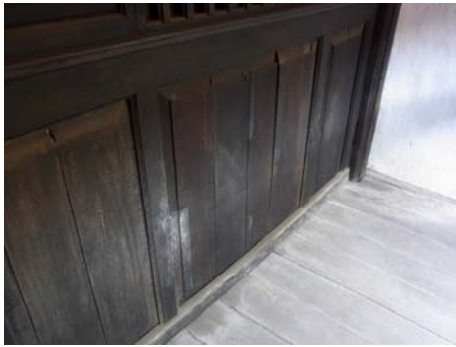
k) 腰壁が数か所直されている。構造材のみならず建具にもこうした配慮がなされている。

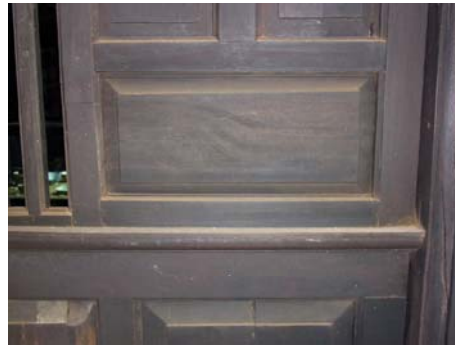
k) 左側、縦の部材が継がれている。この修理事例が、古都ホイアンの最初の事例として学びの場となることを想定しているといえる。

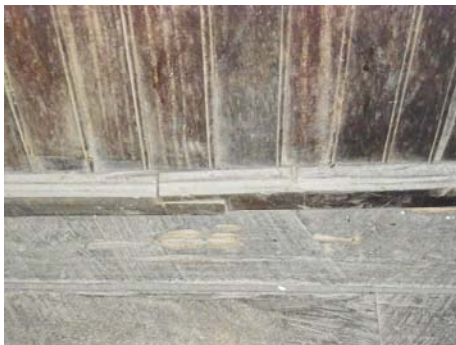
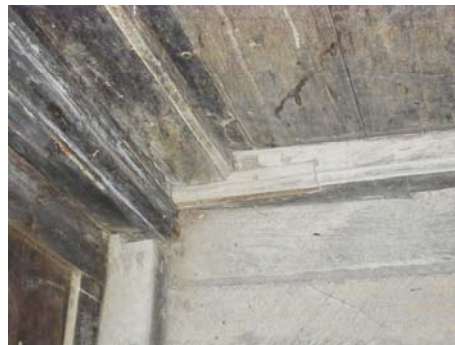
l) 板壁下部の部材が継がれている。等級 1 でもこうした細やかな修理の事例はなかなか見られない。

l) 同じ箇所の柱に近い部分が継がれている。全ての旧材が家屋を構成する重要な要素であるという考え方を示したものである。

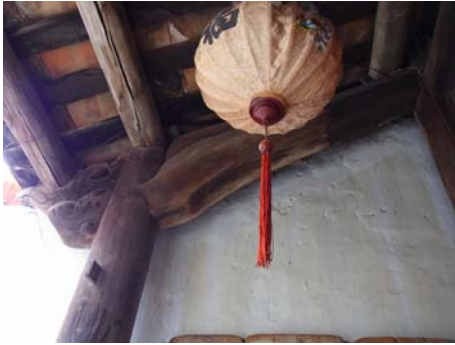
道路に面した箇所虹梁。継がれている。

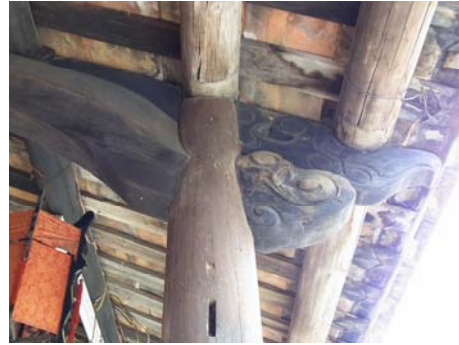
別の虹梁。表面の風合いが異なり、修理されたことが分かる。

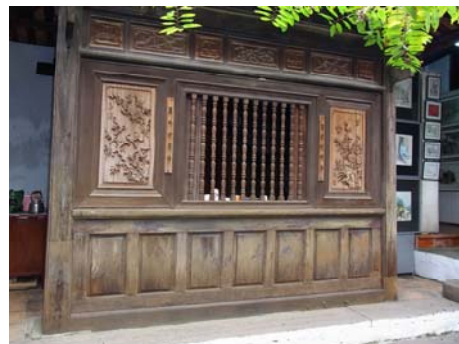
橋家の壁。橋家に彫刻が残る例は貴重であると、修理記録にも書かれている。左右の柱の下部及び壁面の下部に継ぎ目がある。下部の材料が新しい。

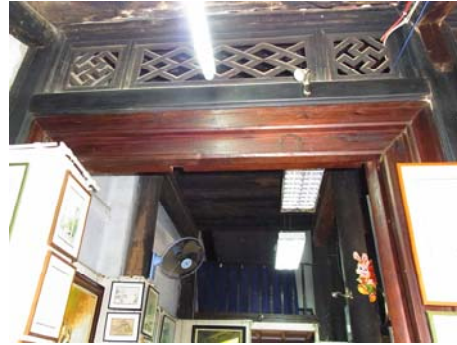
材料の色が欄間と開口部で異なり枠が取替えられていることがわかる。

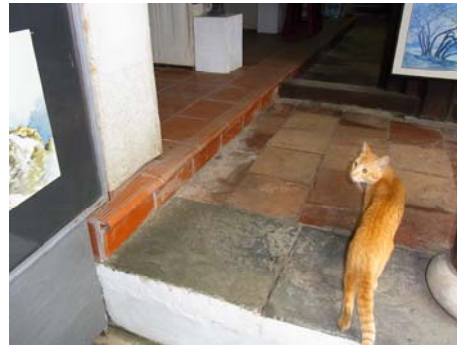
床面の段差を見ると左手に張られたタイルは、意匠見本とは異なる。

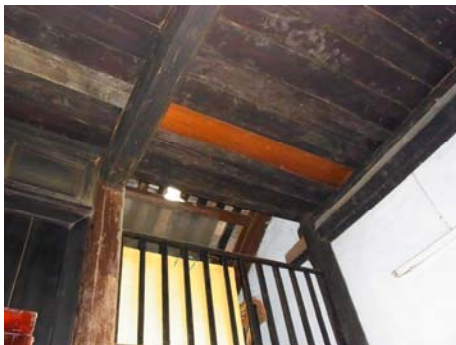
天井も一部新しい材料が見られるが、一部壊れても全てを取り替えず、残していく、新しい材料は古い材料に合わせるといった考え方が窺える。

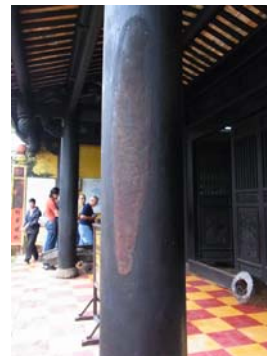
柱の腐朽部分に埋められている。他の家屋では見られない修理方法である。

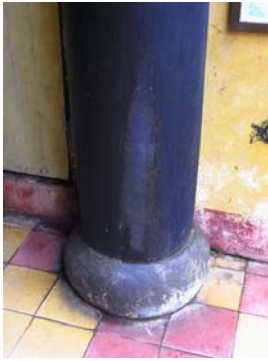
柱の下部にある修理の跡。傷んだ箇所を木くずなどで練ったもので埋めている。

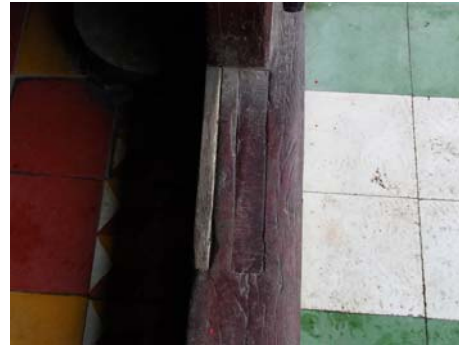
修理された敷居。細かく修理されているが、家屋ではあまり見られない修理方法である。

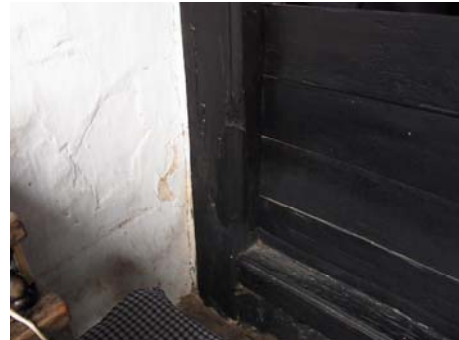
a) ファサード部分の柱下部は水害で傷みやすく、修理した後(日本型の継)が見られる。

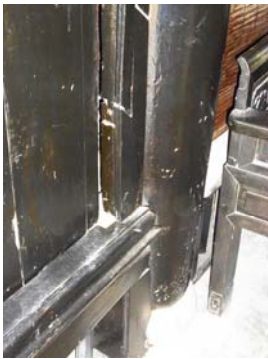
b) 柱横の板壁の枠も、元の材料をできるだけ残すようにした修理が行われている。

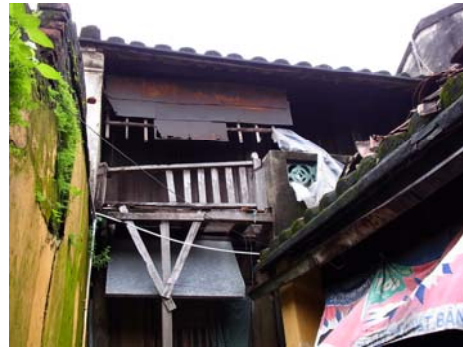
中庭から見た前家の 2 階。腐朽してい  
るため調査時は使われていなかった。

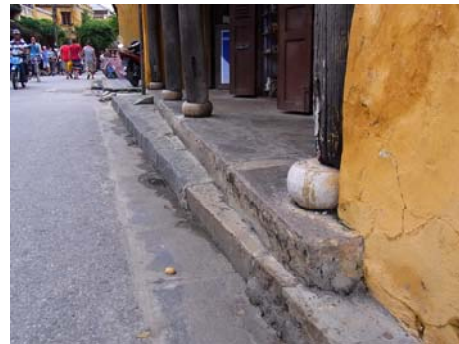
柱の中心部が礎石とずれる、屋根瓦の破損が散見できるなど、調査時は手入れが必要な状況であった。2008年に修理が行われたとあるが、こうした構造的な部分は修理されなかったのか、修理されたが、再度ずれたのかは不明である。

ファサードの柱は礎石と柱の中心がずれている。修理されないままか、修理後に、さらにずれたか。

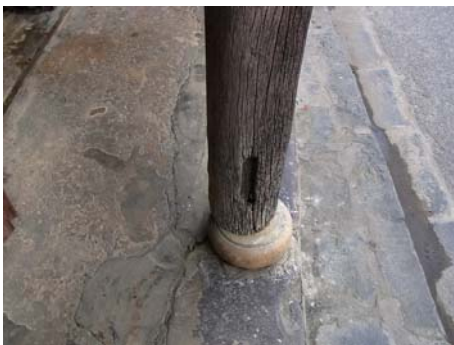
中心のずれた柱

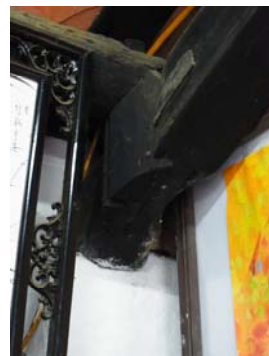
壁構造のため、また利便性を高めるためか柱が途中で切断されている。

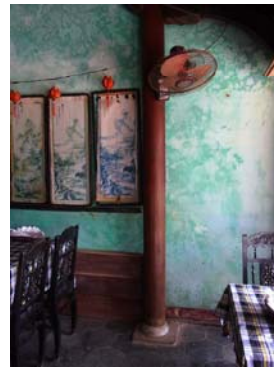
a) 柱の下部に継ぎがある。壁面は薄い青か黄色、白が使われる。

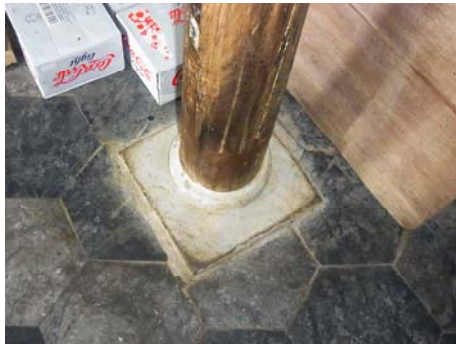
b) 柱下部の継ぎにはベトナムの伝統的な手法が用いられている。個人の資金で修理すると、この手法が選択されることが多いようだ。

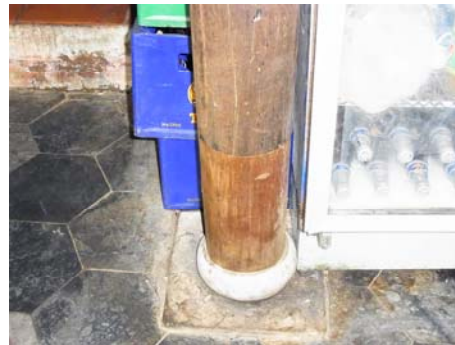
c) 別の柱の継ぎも、ベトナムの伝統的な手法を用いている。

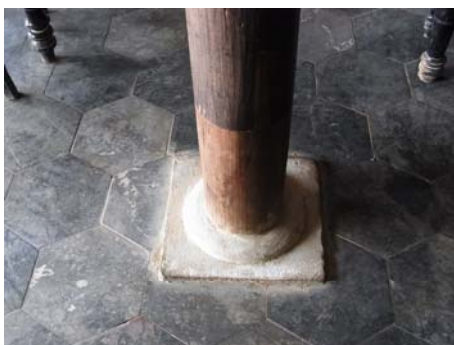
d) さらに別の柱の継ぎである。やはりベトナムの伝統的な手法を用いている。

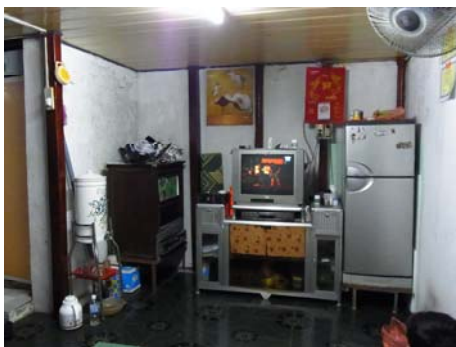
b) 2 階を設けるためだと思われる柱の増設が見られる。

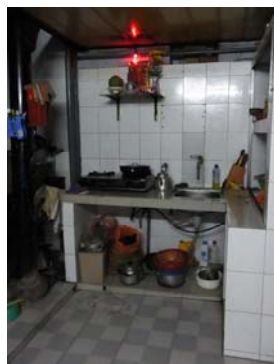
c) 柱が増設され、表面にタイルが張られている。付属屋で元々伝統的な様式ではないためにこうしたものとなっている。

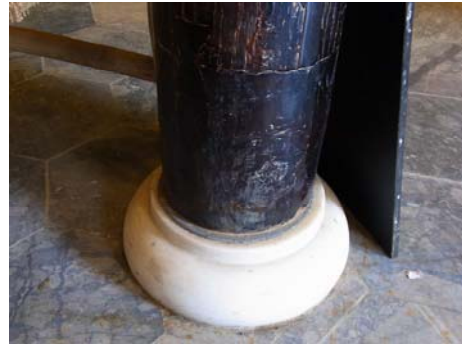
ベトナムの方法である小口を床と水平に切る方法で継がれている。

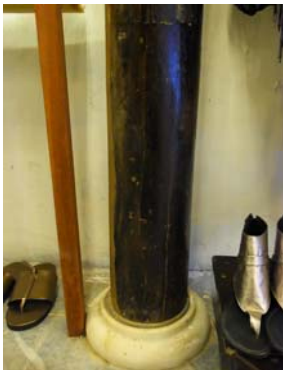
柱の下部が継がれている。地面と水平に切られているベトナムの方法である。

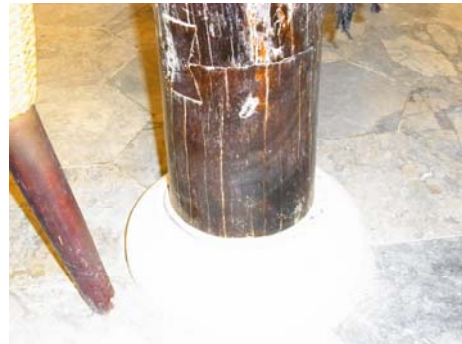
柱の下部が継がれている。ベトナムの伝統的な方法である。継の大きさは関係なくベトナムの手法が用いられている。

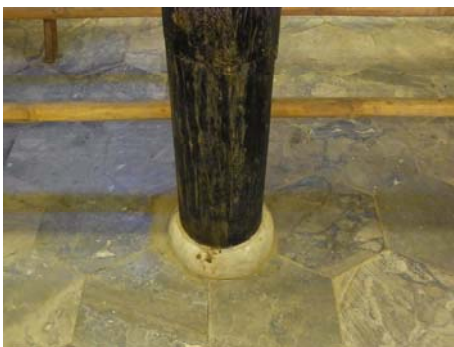
柱下部が継がれている。ベトナムの方法で継がれている。

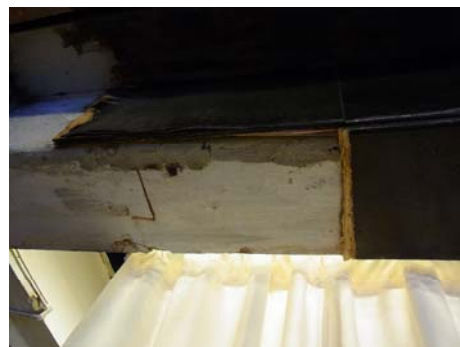
前家後部の梁は、コンクリートと木材で接続されている。個人所有であり個人の資金で修理された点が、等級 1 でもこうした材料の使い方をすることとなったのだろう。

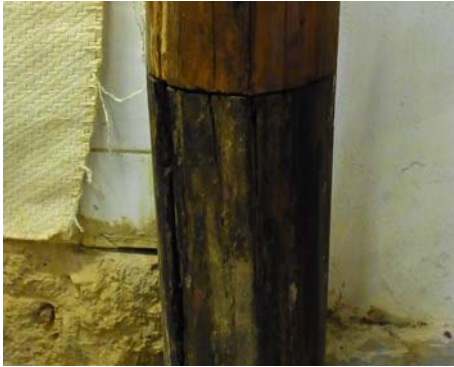
柱の下部が継がれている。やはり、ベトナムの伝統的な手法を用いられている。色が異なるため継だとはっきりわかる。

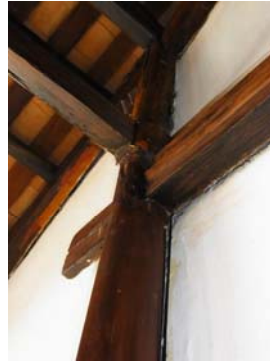
k) 同じ柱の上部には継が施され、旧材を残すという考え方が見られる。

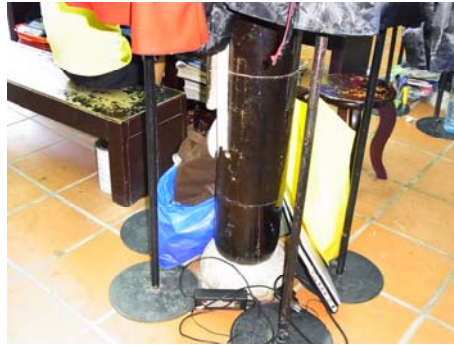
a) 柱下部の継にはベトナムの伝統的な手法を用いられている。個人の資金で修理されているため、予算の問題が大きいのではないだろうか。

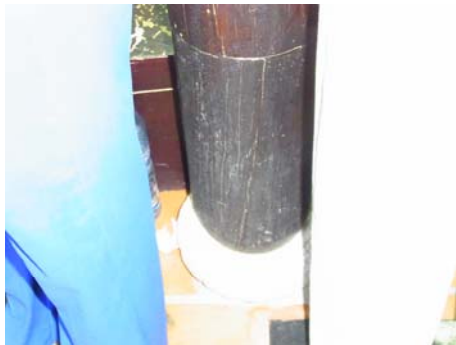
b) 別の柱下部の継もベトナムの伝統的な手法が用いられている。

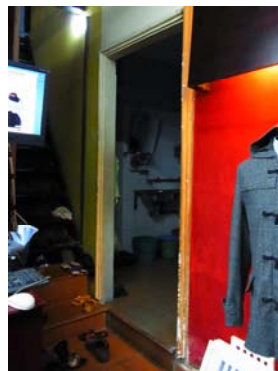
c) 利便性の向上や構造上の問題などは見受けられないが、柱が外されている。

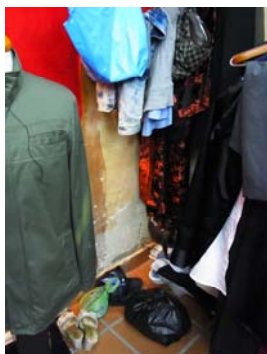
d) 同様に柱が外された場所である。こちらは店舗として使用するために利便性を優先させたと考えられる。

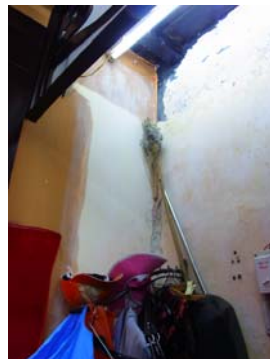
d) この柱の取り外しも利便性を向上させたと考えられる。個人で修理する場合は伝統的な様式に復原するより利便性を優先させる傾向がある。

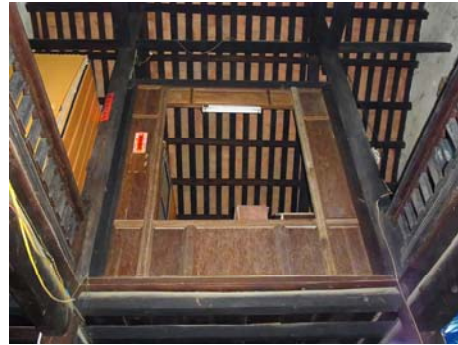
前家1階から見る2階部分。板の表面の色が異なり、修理されたことが分かる。

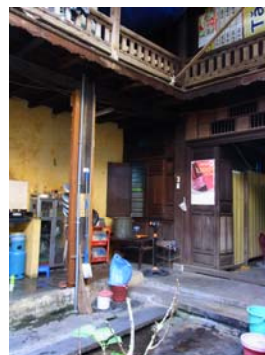
図面上から右手2階を支える柱が取り外されたところ。床に柱の跡は残っていないため、修理時に床も取替えられたことが分かる。

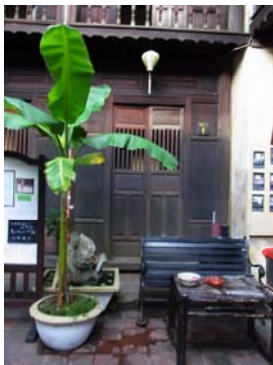
b) 井戸の撤去。地面は磚敷きのため、井戸の跡をみることはできない。

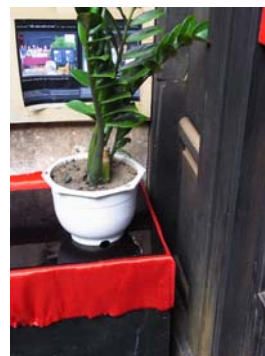
c) 中段に継の見られる柱がある。外に接する面は腐朽しやすいが旧材を多く遺す方針が取られていることがわかる。

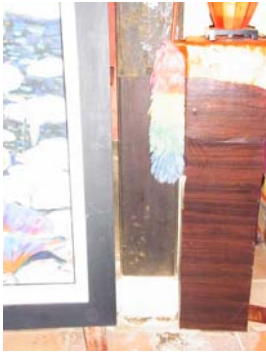
d) 下部に継跡が見られる柱である。

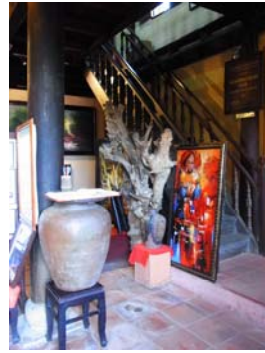
e) 下部に継のある柱が左手に見える。

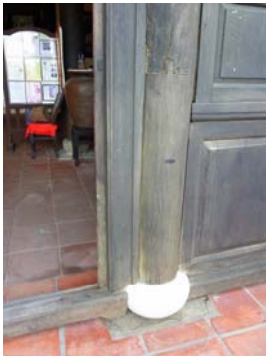
f) 下部継。開口部は両側に継同じ高さである。バク・ダン通りに面している棟で河に近いので、浸水の影響と思われる。

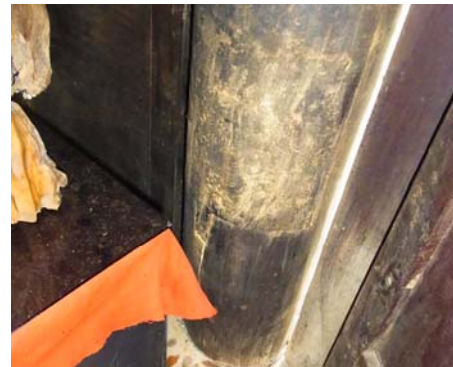
f) 室内側から見た様子。同様に旧材を多く遺す手法だと言える。

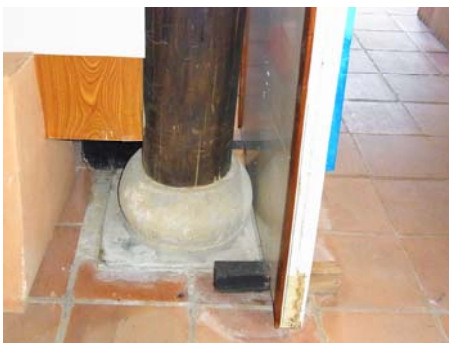
g) 下部継

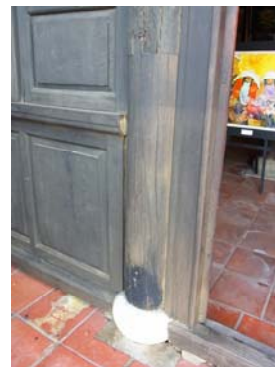
h) 下部継。反対側の柱の継と同じ高さである。やはり浸水の影響があると思われる。

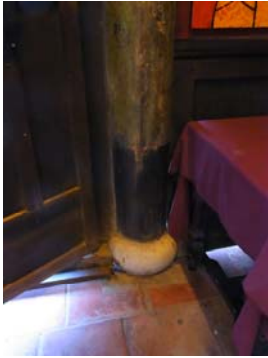
h) 室内側から見た様子。後側は継の低さのため、旧材を多く遺す手法だといえる。

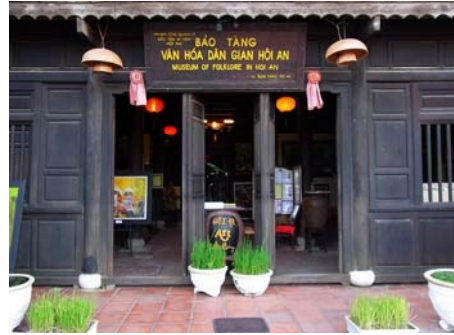
後家のバック・ダン通り側から見た開口部。両側の柱の継が同じ高さであることが分かる。

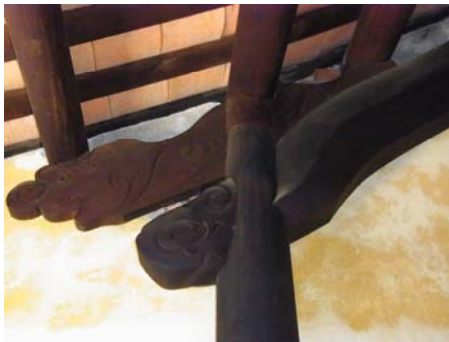
j) 柱上部継。梁端部に施された彫刻は周囲の同様の家屋の意匠を参考にしている。伝統的な形式を保存或いは復元する方針が窺える。

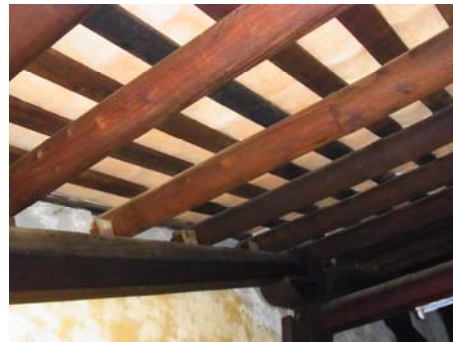
k) 2階前家の小屋組み、手前から3本目に継ぎ目がある。国所有の家屋に省の予算で修理されたため、細かな配慮が見て取れる。

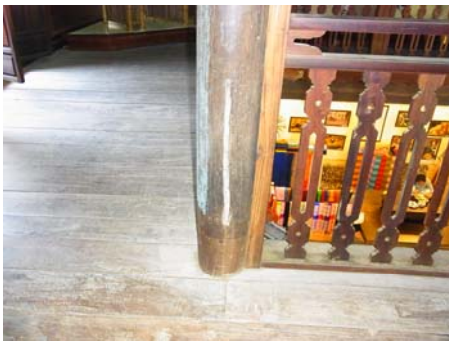
k) 同じ柱を別の角度から見ると、東側の継方が大きく、西側が小さい。

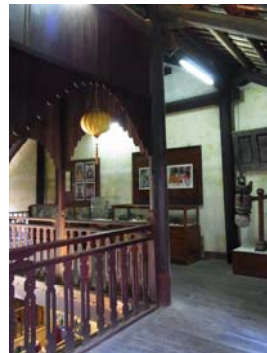
l) 同じ柱を別の角度から見ると、腐朽した部分のみを取り替えていることが分かる。

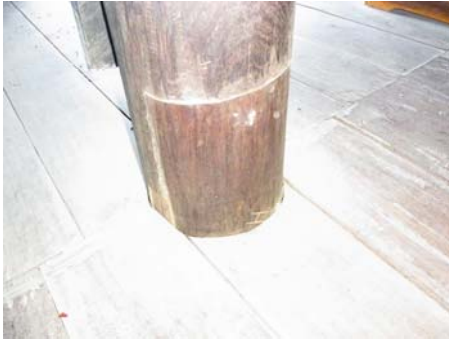
l) 柱の一部のみ修理されている。通り柱を旧材を残しながら使用していることがわかる。

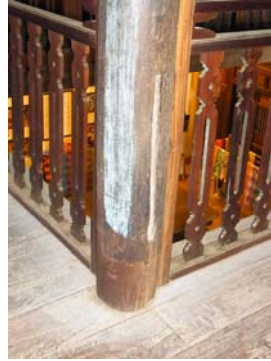
l) 異なる方向から見ると、材料が鍵型に継がれていることが分かる。旧材を多く遺す手法だとわかる。

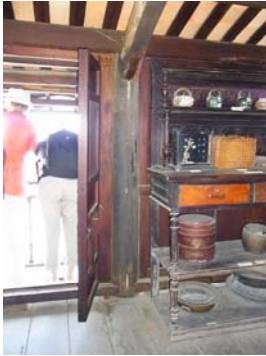
m) 柱上部に継がある

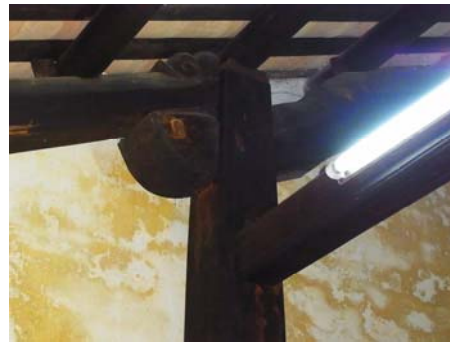
n) 柱上部継。柱頭部と垂木が組み合わせられるように調整されている。

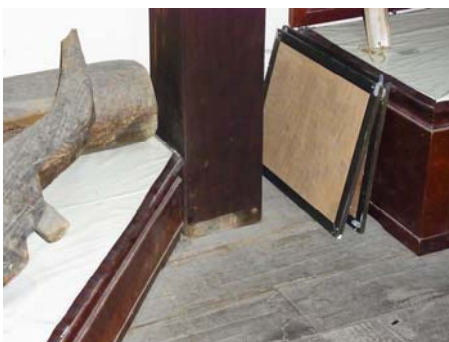
o) 柱 2 階床部分に継。通り柱ではないからだとも思われるが、この場合は修理だと判断した。

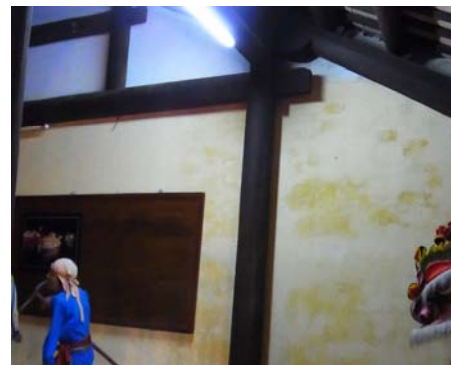
p) 柱中段に溝がある。図面からは壁や扉の設置が有ったことは読み取れないので、材料が転用材なのだろうか。

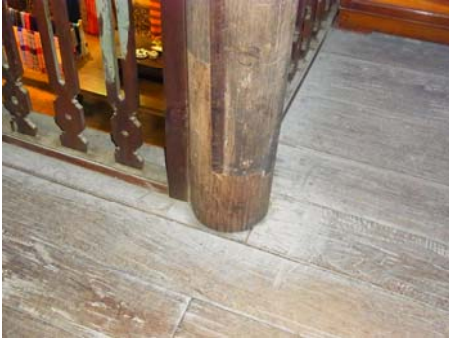
q) 2階の荷揚げ用の枠を囲む柱である。旧材を多く遺す継方をしている。

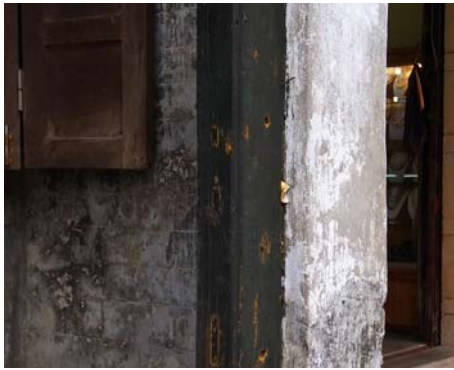
同じく前家庇の柱の修理。表面部分だけが新しい材料になっていることが分かる。裏側も下部が同様に修理されている。

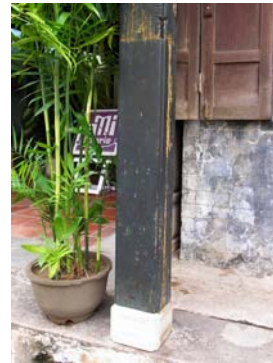
同じく前家庇の柱の修理。継が見られる。ベトナムの伝統的な継方で一部ではなく、下部が切断されている。

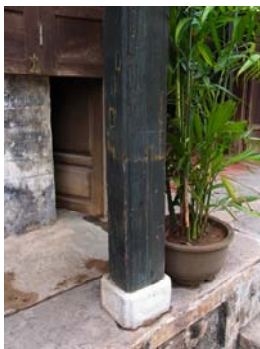
最南部の庇の柱。水害が多いため傷みやすい下部が継がれている。

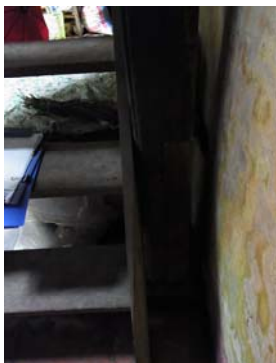
下部に鍵型の継をしている。階段を設置する場合も階段にかからないよう配慮されていることが窺える。この家屋の中では数が少ない継方である。

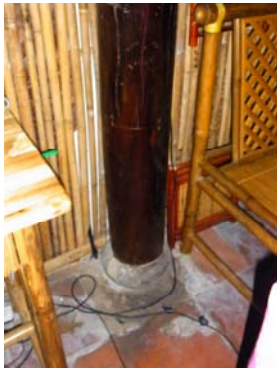
下部が取り替えられている。地面と平行に柱が切断されており、ベトナムの伝統的な手法を用いている。

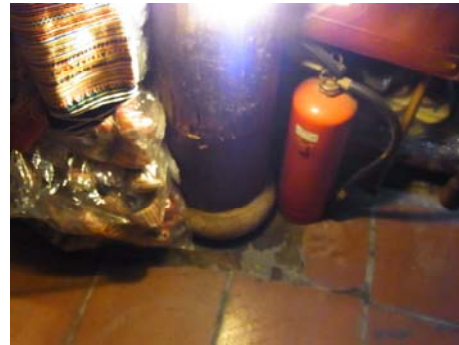
同様に柱下部が新しい材料となっている。地面と平行に材料が切断されており、旧材を残すよう心がけているとはいえ、鍵型ではない手法が多く全体の費用を抑えたのではないかな。

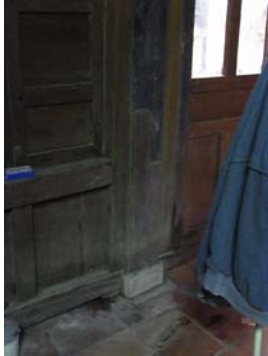
付属屋と前家の間の柱。材料を多く遺すような継方をしていることが分かる。

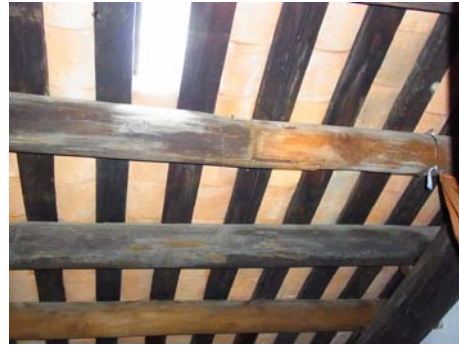
屋根材が継がれていることが分かる。瓦も新しいため葺きかえられていることがわかる。雨が多いため、屋根は傷みやすい。

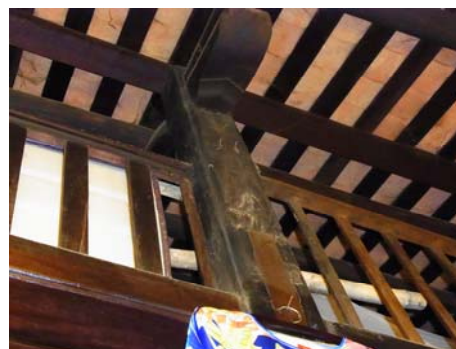
前家 1 階から見る中 2 階の柱や手すり。いずれも旧材と新材を組み合わせ、旧材を多く遺すよう心がけていることがわかる。

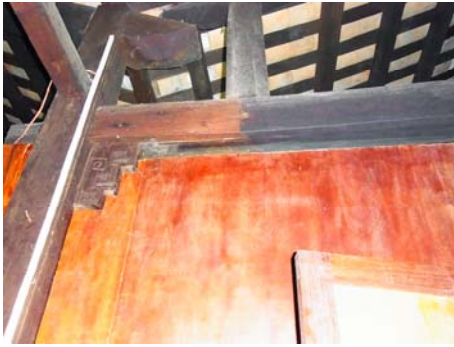
梁が旧材を多く遺す形で修理されている。

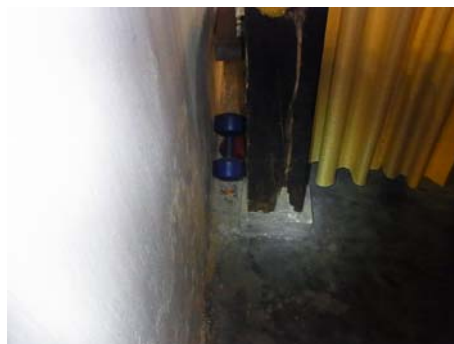
柱の割れが生じている。蟻害でもあるが、そこに水が浸水する可能性もありさらなる腐朽を引き起こす。

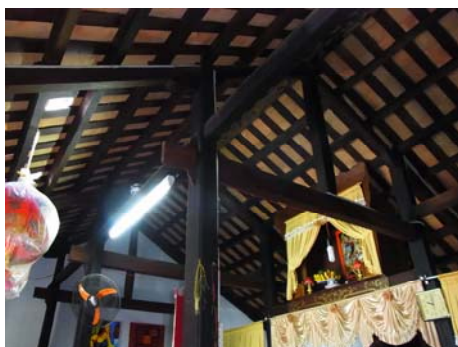
前家小屋組みは合掌造り。棟木や垂木の一部が新しい材料に取り換えられていることがわかる。

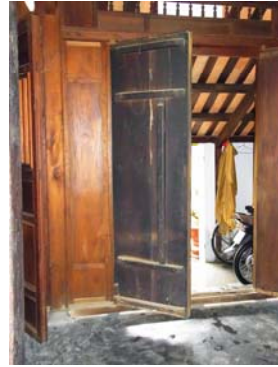
主屋の扉。色が異なり修理が施されたことが分かる。

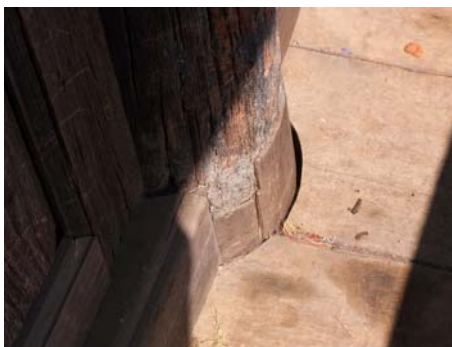
後家 2 階バク・ダン通り側のベランダ。柱下部に継がある。河の増水時にこの高さまで浸水するためか、外部であるため腐朽しやすいのか。

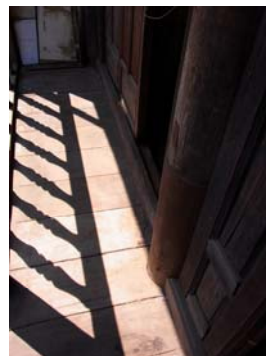
後家 2 階の柱。下部が新材、上が旧材である。ベランダ側の柱が修理されていることは珍しいが、川沿いであるため、河川の増水だろう。

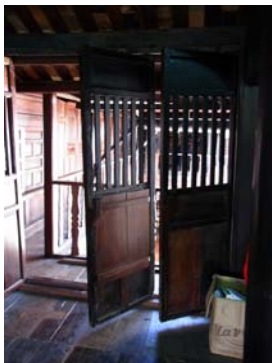
2 階後家。中庭側のベランダへの扉。一部が新材になっているが、旧材を残すようにしている。

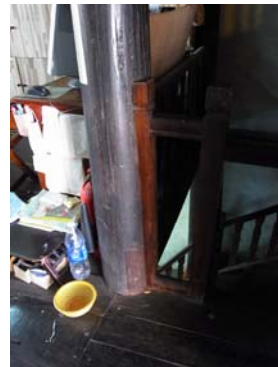
後家 2 階。階段横の柱。下部が新材であることが分かる。

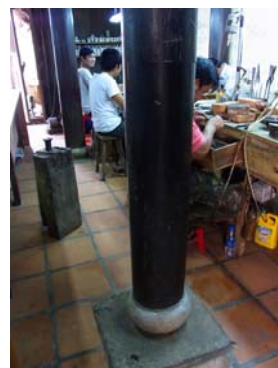
後家 1 階柱の継は高い位置にある。高さから判断すると、やはり河川の増水が腐朽の一因だと思われる。

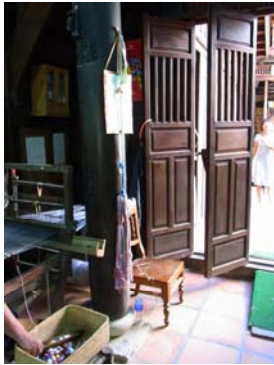
後家 1 階中庭に近い場所の柱の継。下部が新材、上部が旧材。上部が取替えられるのは蟻害のためだと思われる。

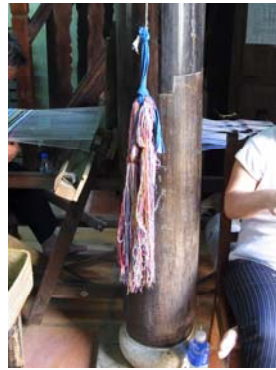
後家 1 階の継。下部が新材、上部が旧材である。河川の浸水による腐朽が原因だろう。

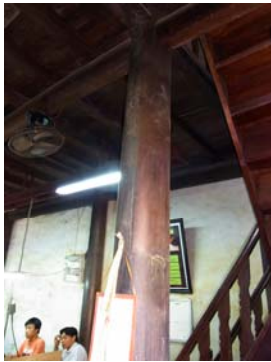
後家 1 階、階段横の柱。右側が新材、左側が旧材。上まで継跡がある。継の大きいものは、浸水と蟻害両方の影響があると思われる。

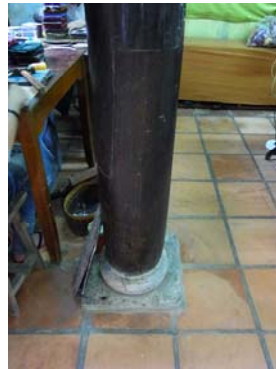
後家 1 階の柱。手前が新材、跡が旧材。旧材を多く遺す継方である。

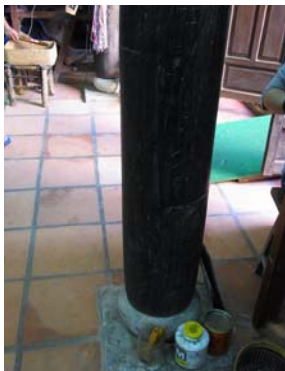
後家 1 階の柱。旧材を多く遺す継方であることが分かる。後家の柱はほぼ継があり、河川の浸水の影響を受けていると思われる。

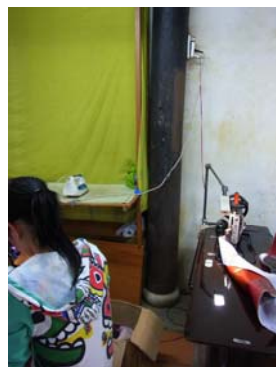
後家 1 階の柱。右側に継ぎ目がある。柱を全て取り替えず接いでいるところから旧材をできるだけ遺して保存していくという考え方が窺える。

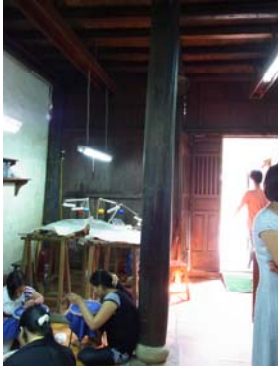
後家 1 階の柱にも継がある。旧材を多く遺す継方は国所有の家屋でありかつ JICA の予算を使用しているためか。

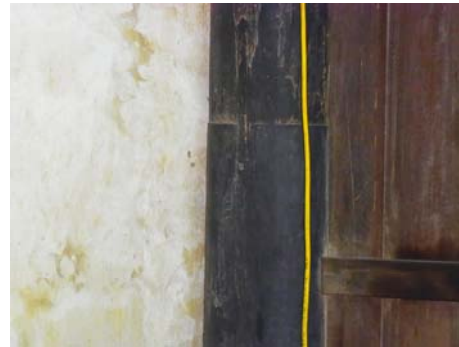
後家 1 階の継も旧材を多く遺す継方である。

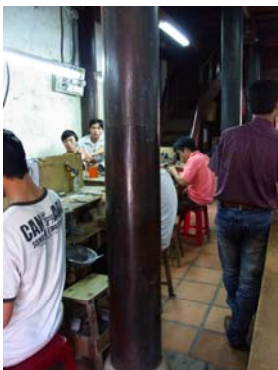
後家 1 階の柱の継。床にはタイルが敷かれている。

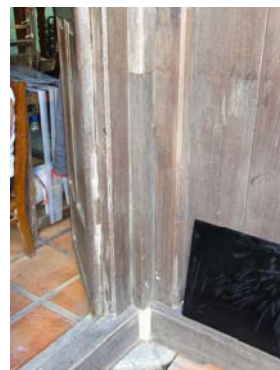
河に近い立地のため柱の継が多いともいえるが、部材を全て取り替えずに修理をしており、旧材をできるだけ遺すという方針が浸透していると思われる。

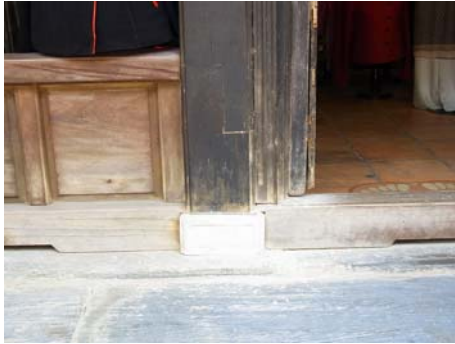
a) ファサードの柱はできるだけ材料を多く遺した継方をしている。

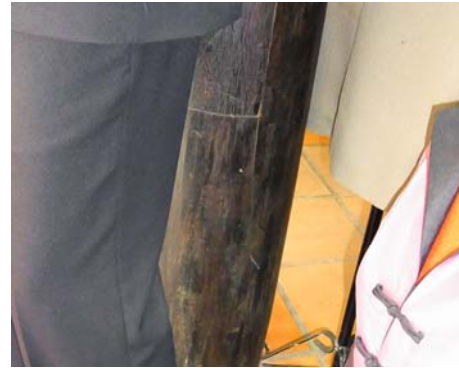
b) 内部の柱も部材を多く遺すような継方をしている。

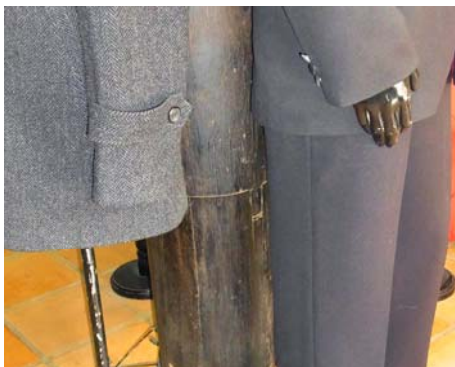
b) 同じ柱を別の方向から見たものである。国所有の家屋の場合は、旧材を多く遺す手法が用いられるようだ。

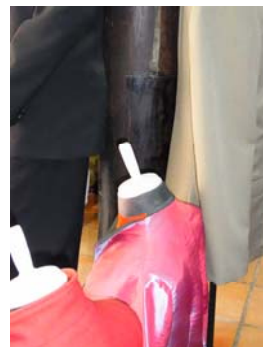
b) 同じ柱を別の方向から見たもの

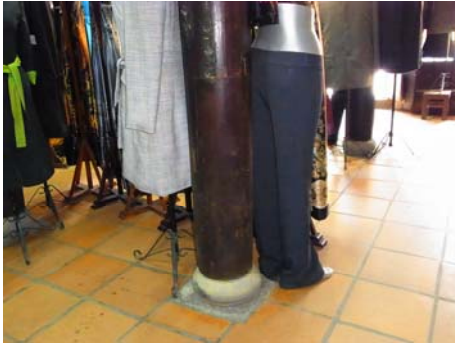
c)同様に、材料を多く遣すための継方をしている。柱下部を取り替えたと思われる。

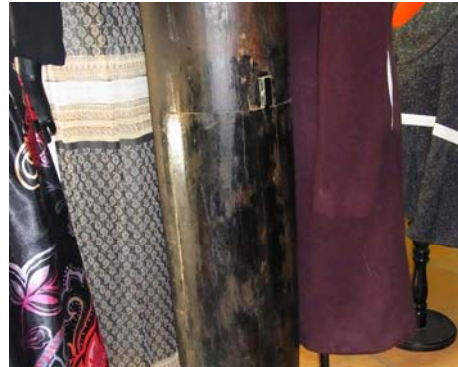
d)ベトナム従来の継方を使用している。

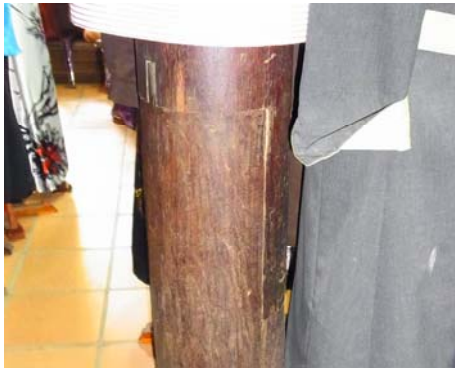
e)丸柱で、材料を多く遣す継方をしている。家屋の外側内側に関わらず旧材を多く遣す手法が用いられている。

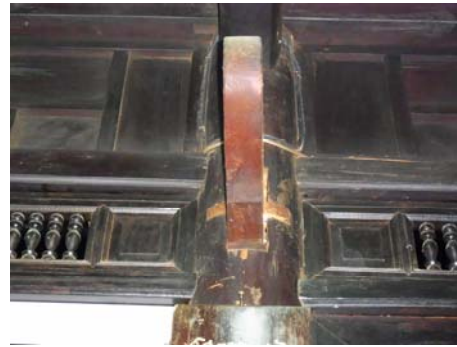
f)部材を取り替えている。また、柱の一部が埋められている。

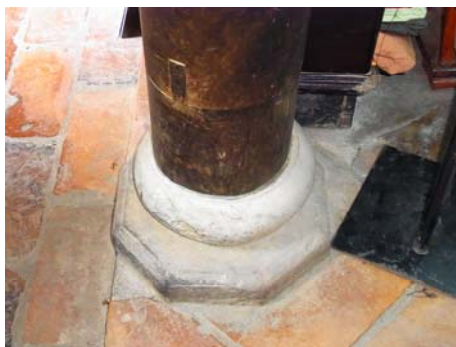
g)ベトナム従来の継方を使用している。一つの棟の中に異なる手法が混在しているのは、工期や予算の都合だと考えられる。

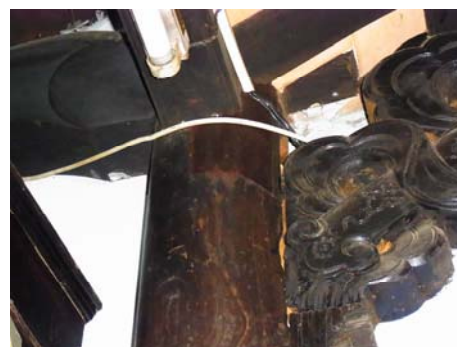
h)部材の一部分を補修している。旧材を残すという考え方が見られる。

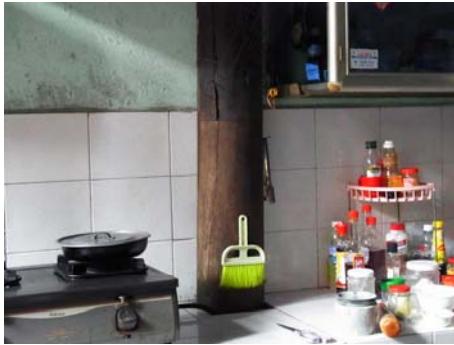
h) 材料を多く遺す継方をしている。台所で傷みやすい個所だが木製の柱を残し、伝統的な形式を残す方針が窺える。

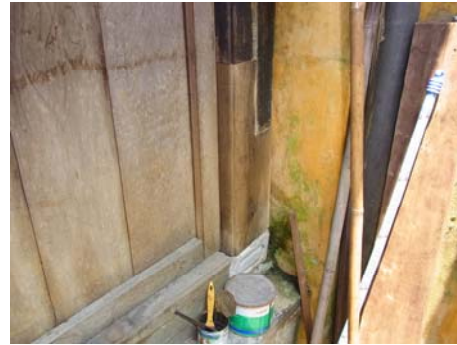
i) やはり、材料を多く遺す継方をしている。ベトナムの継方がほぼされていない。

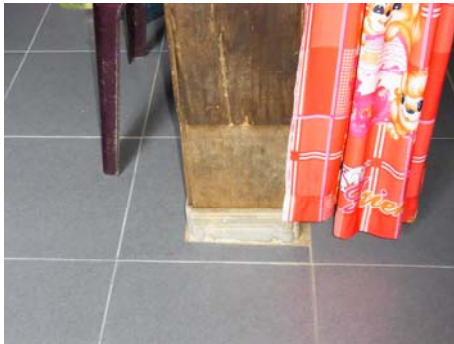
j) ベトナム従来の継方を使用している。角柱が使われている。柱の形に依って継方が選ばれているわけではない。

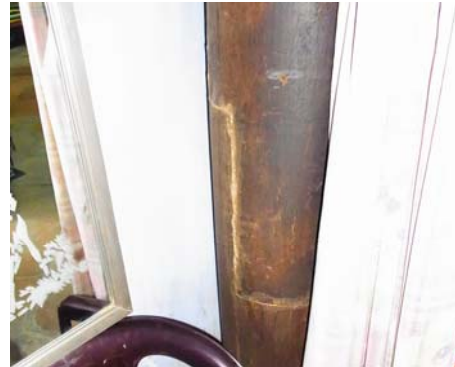
k) 店舗として使用することを中心に考えれば修理するほど腐朽した柱を撤去する方針もあるが、伝統的な形式を残すという方針に沿っている。

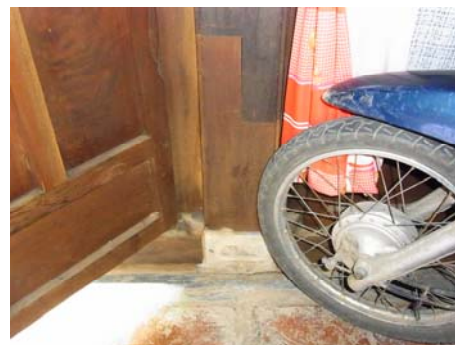
m) 材料を多く遺す継方をしている。この家屋では旧材を残す継方が多くみられた。国所有の家屋であることが影響しているのではないかな。

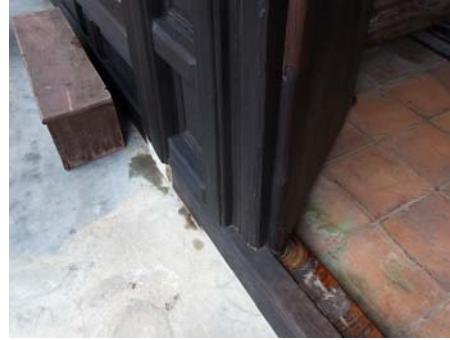
a) 左右の扉が継がれている。正面開口部に向かって左側。

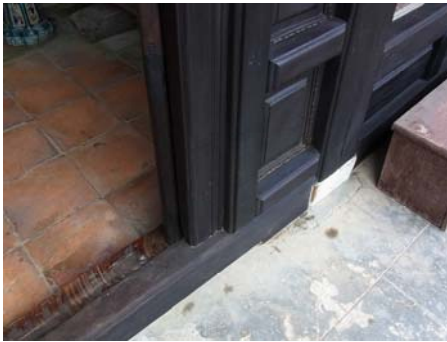
a) 左右の扉が継がれていることがわかる。正面開口部に向かって右側。

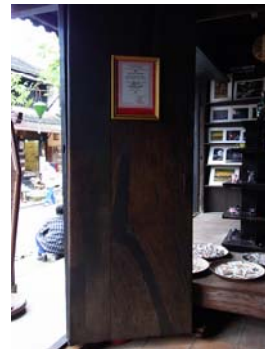
a) 扉の一部が修理されていることが分かる。扉に張られているのは、個の家屋が文化財に指定された際の認定証。
